Grondwateranalyse verlegging A9-noordelijke rondtocht

projectnummer 408264
definitief revisie 0
27 januari 2016

Met de verlegging van de A9 Badhoevedorp wordt de watergang 'noordelijke rondtocht' ter hoogte van het golfpark The International naar het noorden verlegd. Eerder is door bewoners zorg geuit over de veronderstelde functionele relatie tussen het dijklichaam en de stabiliteit van de zandwinput.

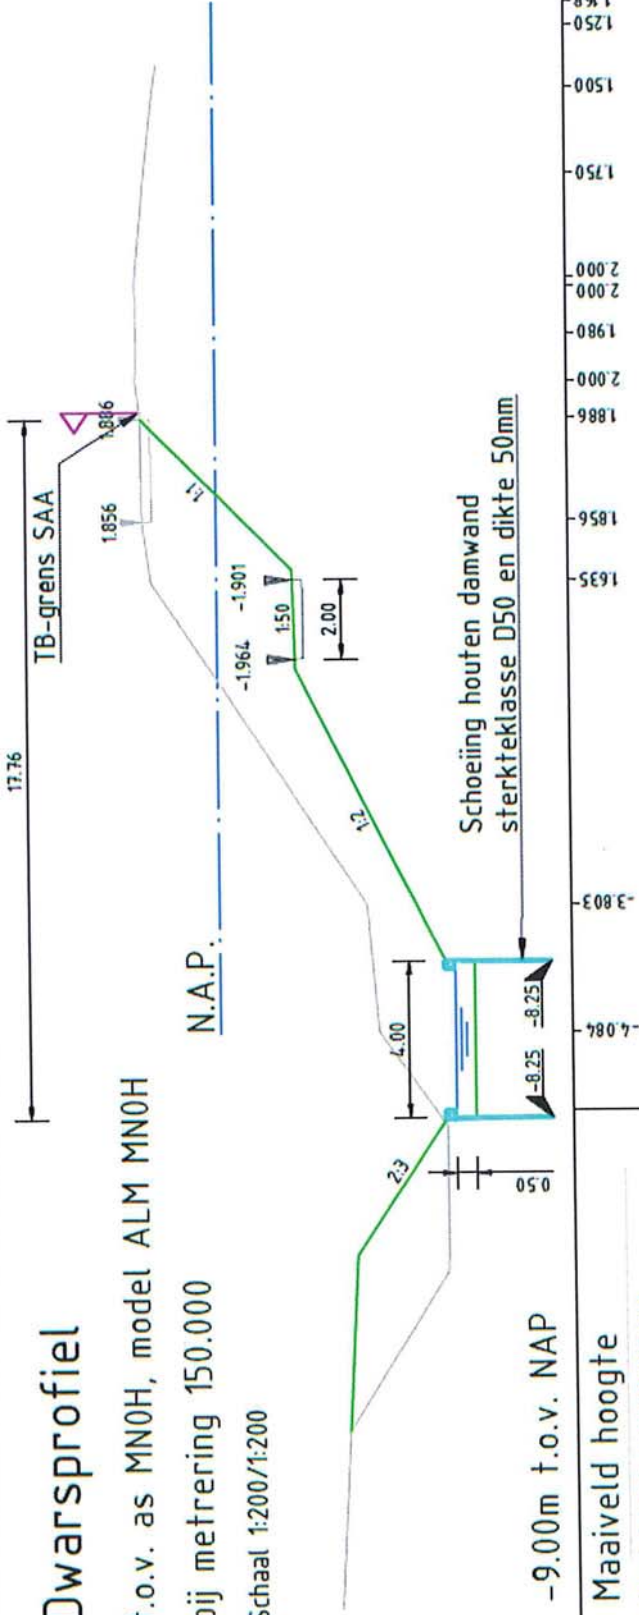
Dwarsprofiel

t.o.v. as MN0H, model ALM MN0H

bij metreering 150.000

Schaal 1:200/1:200

Maaiveld hoogte (model DTM CBB TOTAAL)	-4.084	-3.803	1.635	1.856	1.886	2.000	2.000	1.750	1.500	1.250	1.168
Hoogte (model GWM VARIANT GOLFBAAAN)	-5.770	-6.520	-5.770	-5.770	-5.770	-5.770	-5.770	-5.770	-5.770	-5.770	-5.770

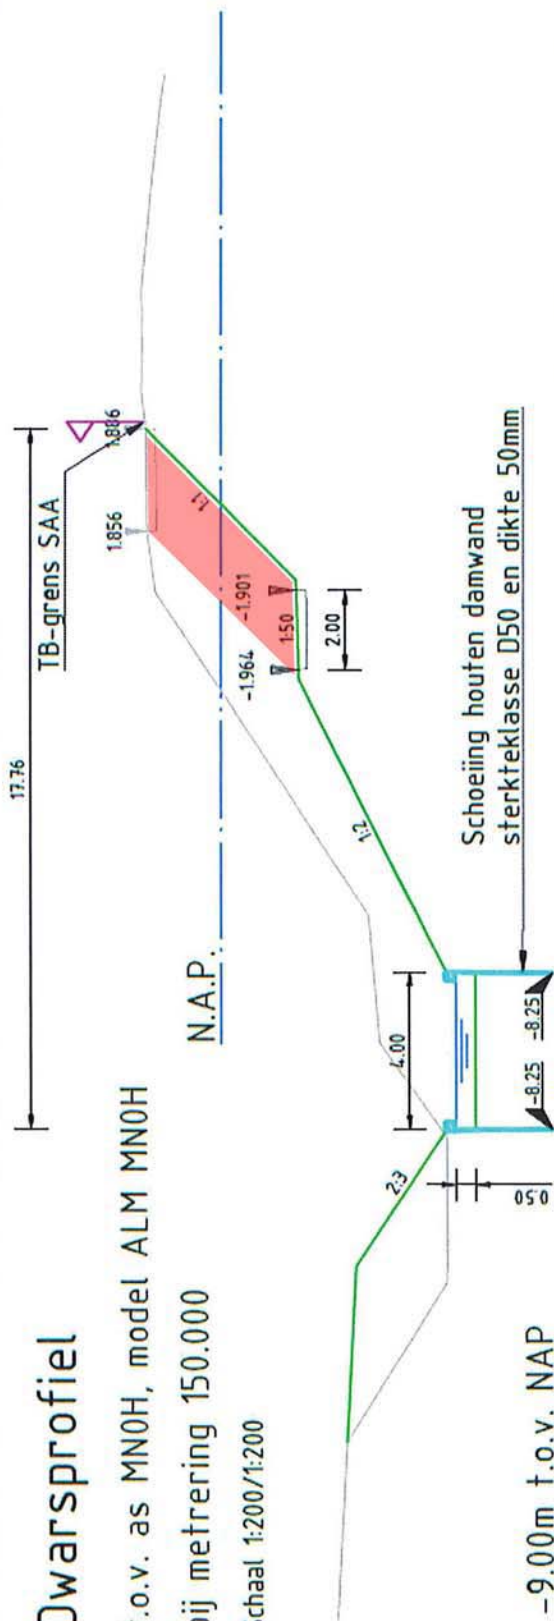
t.o.v. as MN0H, model ALM MN0H

bij mettering 150.000

Schaal 1:200/1:200

Maaiveld hoogte (model DTM CBB TOTAAL)	-4.084	-3.803	1.635	1.856	1.886	2.000	1.980	2.000	1.750	1.500	1.250	1.168
Hoogte (model GWM VARIANT GOLFBAAAN)	-5.770	-6.520

■ **Minder afgraven, verhoogd functie Dijklichaam en geplande en afgesproken
Fietsvoetpad kan gewoon worden gerealiseerd.**

Voor een aantal Dwarsprofiel tekeningen laten wij in een extra ingevoegde pagina zien dat bij een beperktere /veiligere afgraving de drukfunctie van het dijklichaam beter behouden blijft en het geplande Fiets- Voetpad gerealiseerd kan worden.

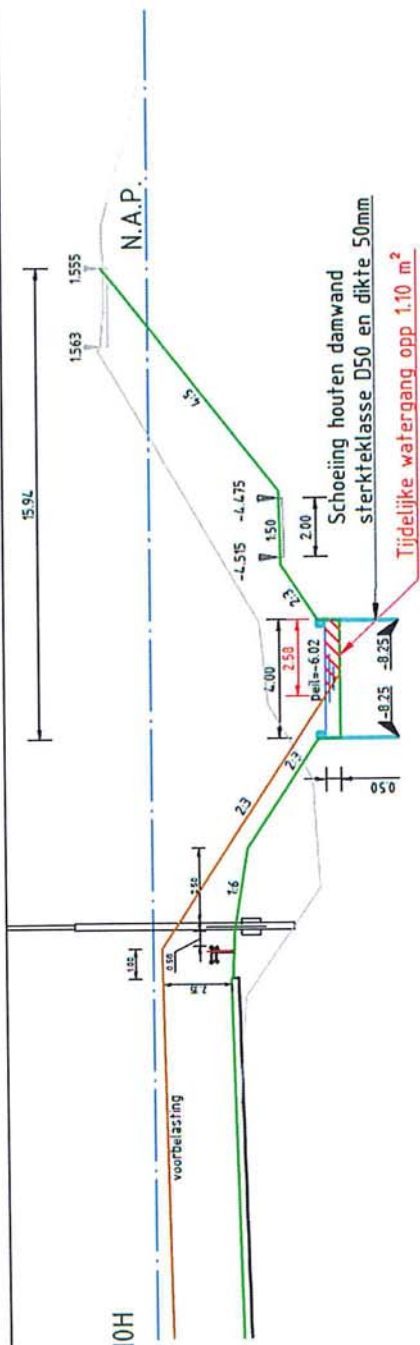
Dwarsprofiel

t.o.v. as MN0H, model ALM MN0H

bij mettering 400.000

Schaal 1:200/1:200

-2.95	-2.96	-2.90	-2.88	-3.00	-3.21	-2.70	-2.83	-5.78	-3.302	-5.559	-4.044	-6.520	-5.770	-4.520	-4.515	-4.475	1.550	1.649	1.555	1.500	1.250	1.000	0.750	0.500	0.250	-0.192	
Maaiveld hoogte (model DTM CBB TOTAAL)																												
Hoogte (model GWM VARIANT GOLFBAAAN)																												
Hoogte (model voorbelasting)

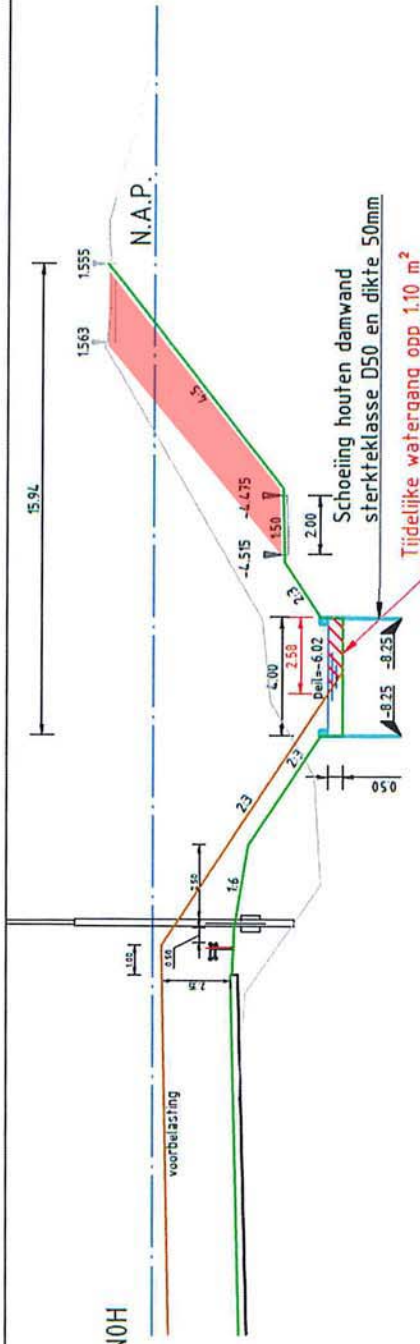
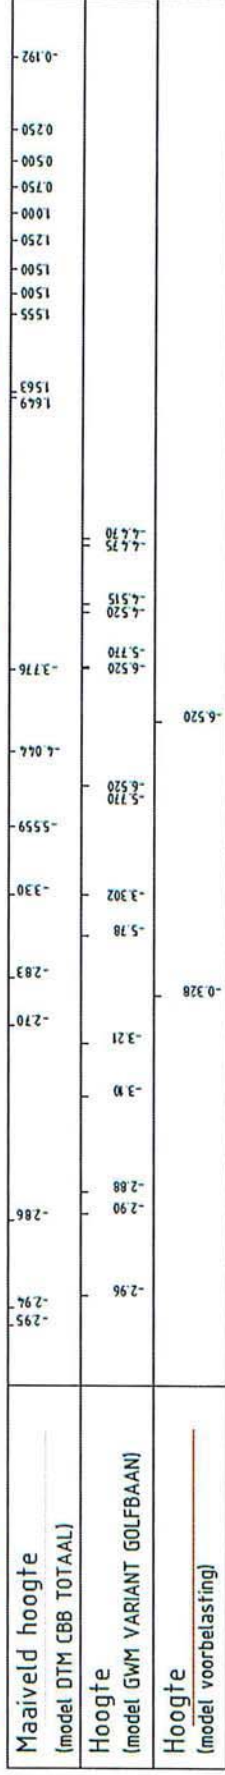
Dwarsprofiel

t.o.v. as MN0H, model ALM MN0H
bij mettering 400.000
Schaal 1:200/1:200

■ **Minder afgraven, verhoogd functie Dijklichaam en geplande en afgesproken
Fietsvoetpad kan gewoon worden gerealiseerd.**

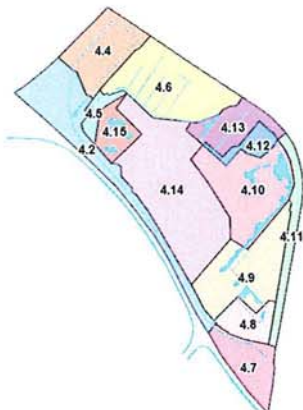
Waterhuishoudkundige inrichting van het golfterrein

Toekomstige voorgestelde peilvakken en waterpeilen

Peilvak	P	ZP	WP
Vak 4.2	-6.00 m		
Vak 4.4	-5.25 m		
Vak 4.5	-5.55 m		
Vak 4.6	var. tussen -5.00 m en -4.65 m	var. tussen -5.25 m en -4.65 m	Vak 4.7 -5.25 m
Vak 4.8	var. tussen -5.70 m en -5.50 m		
Vak 4.9	var. tussen -5.20 m en -4.90 m		
Vak 4.10	-4.75 m		
Vak 4.11	var. tussen -4.65 m en -3.70 m		
Vak 4.12	-5.30 m		
Vak 4.13	var. tussen -4.55 m en -4.30 m	var. tussen -4.75 m en -4.30 m	
Vak 4.14	var. (droog bioloop 1,00 m - m.v.)		
Vak 4.15	-3.00 m

De waterhuishouding is weergegeven in bijlage 4. De inrichting van het watersysteem is gelijk aan het voorstel dat is opgenomen in het rapport van Oranjewoud 'Waterhuishoudingsplan; Golfterrein Nieuwe Meer te Schiphol (2005)'. Enkele kleine aanpassingen zijn waarneembaar zoals: extra waterberging in de lus A9-Cateringweg.
